**ОСОБЕННОСТИ ПРОЦЕССА РАЗРУШЕНИЯ ХРАНИЛИЩ
ТВЕРДЫХ И ЖИДКИХ ОТХОДОВ ПРОМЫШЛЕННОСТИ**

Канд. техн. наук М.А. Шинтемиров

В статье рассматриваются особенности процесса разрушения хранилищ отходов промышленности и приводятся результаты анализа аварий на хвостохранилище Жезказганского горно-металлургического комбината. Возникновение аварий произошло вследствие отсутствия должного геотехнического контроля и мониторинга за работой оборудования, нарушения технологии работ.

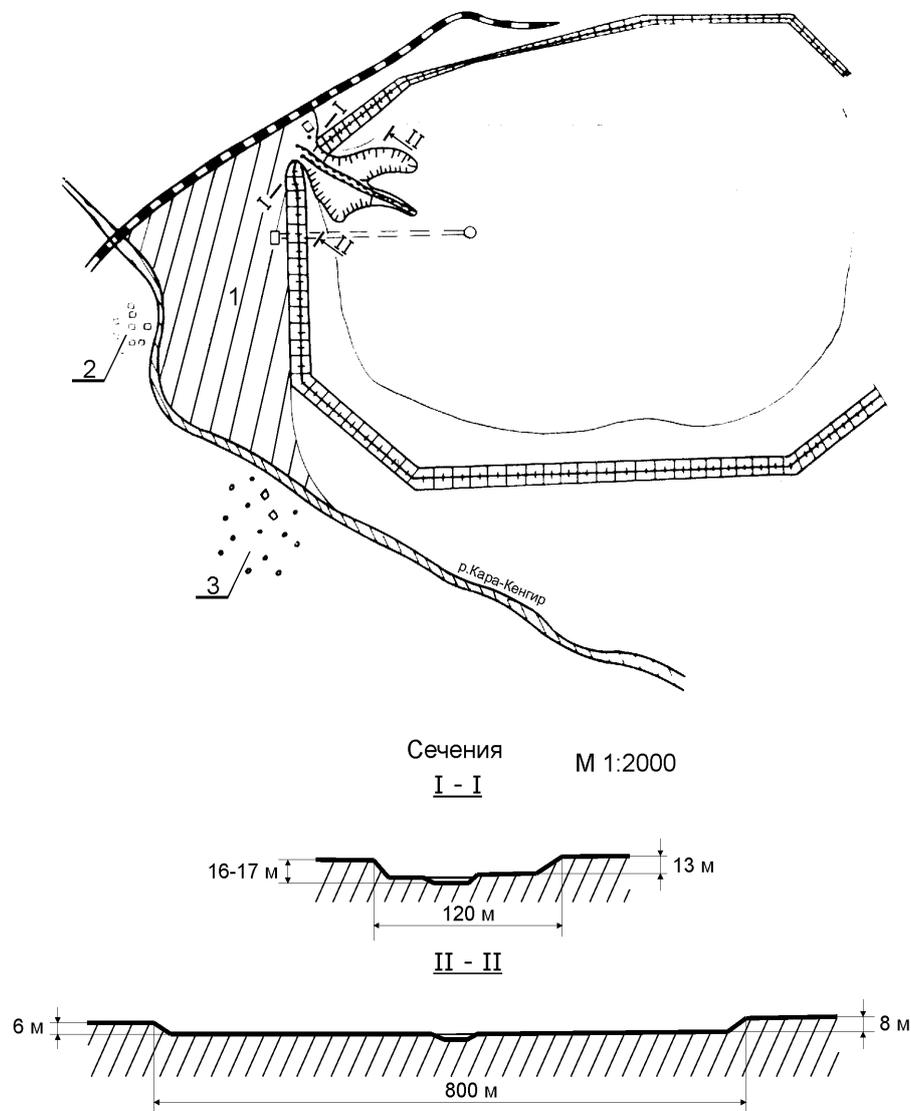
На рис.1 показан ситуационный план хвостохранилища с прилегающей к нему местностью. На нем нанесены контуры размыва грунта и границы зоны затопления. На сечениях I – I и II – II даны поперечные разрезы по прорану.

*Рис.1. Ситуационный план хвостохранилища, прилегающей местности и поперечные разрезы прорана после аварии 1977 года:
1 – зона движения потока; 2 – аул; 3 – ботанический сад.*

Вытекающим потоком были затоплены пульпонасосная станция, насосная оборотного водоснабжения, разрушено 300 м пульповода, нарушены две линии электропередачи. Как видно на рис. 1 преградой на пути движения потока явилась насыпь железной дороги, вдоль которой поток двигался до реки Кара-Кенгир.

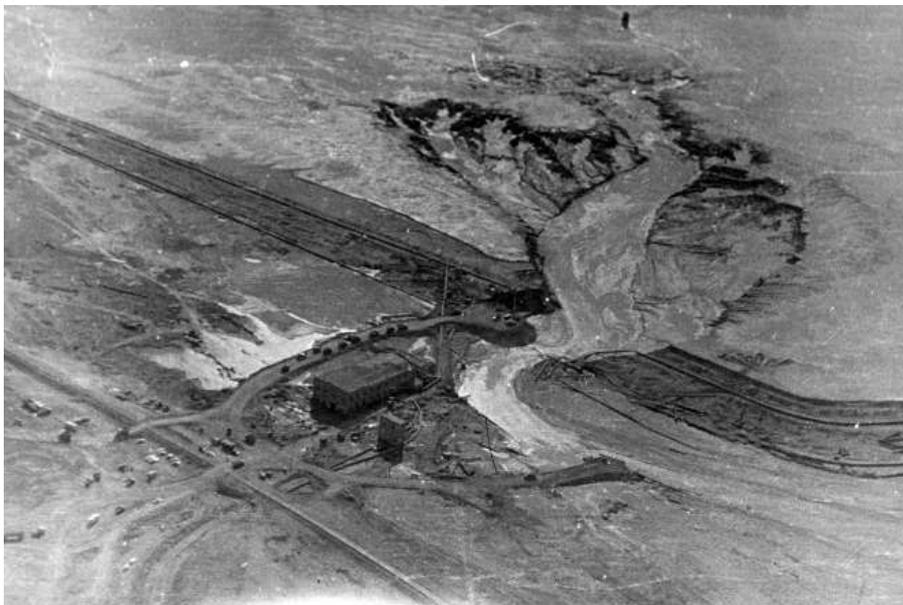
На рис.2 приведена фотография хвостохранилища, из которого вытекла вода и часть грунта из пляжной зоны, вымытого потоком. Геодезическими замерами было установлено, что при аварии из хвостохранилища вытекло 8 млн. м³ воды, 1,2 млн. м³ хвостов и 0,8 млн. м³ насыпного грунта пионерной дамбы и дамб вторичного обвалования.

Рис. 2. Вид на хвостохранилище после аварии с высоты птичьего полета.

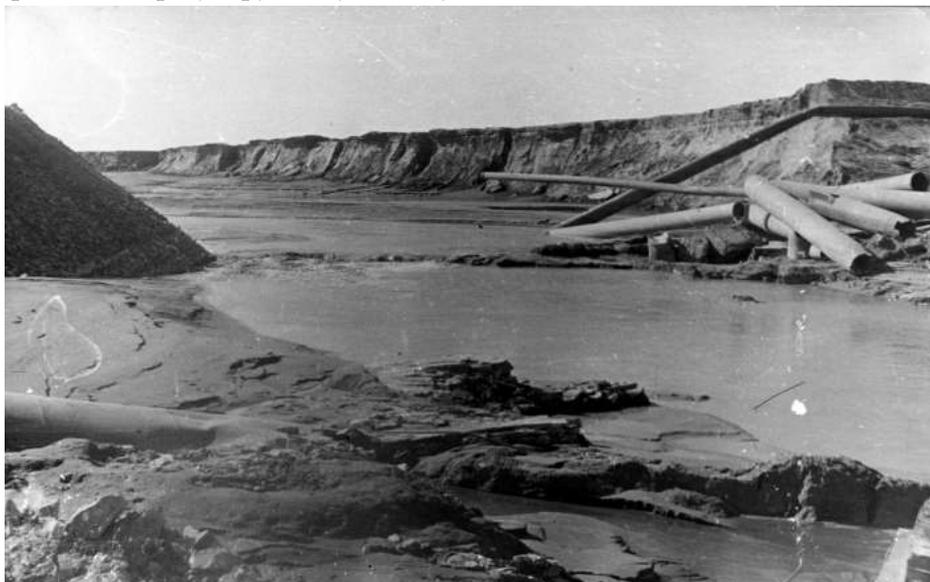
На рис. 3 хорошо виден проран, который поток размыл в теле дамбы. Окончательные размеры прорана составили: глубина 16 м до основания дамбы, ширина по гребню дамбы около 120 м и максимальная длина вглубь пляжа примерно 800 м при средней глубине 6 м.

В результате аварии произошло загрязнение химически вредными веществами прилегающей к хвостохранилищу местности и реки Кара-Кенгир на значительном расстоянии. Общий материальный ущерб, включающий стоимость на восстановительные работы и потери выпуска металла в ценах 1970 года составил 600 тыс. рублей. Основными причинами аварии являлись дополнительный сброс в хвостохранилище стоков медного

завода, отсутствие должного контроля за состоянием хвостохранилища и нарушение технологии намыва. Нарушение технологии намыва заключалось в замене рассредоточенного намыва на сосредоточенный из труб большого диаметра, что вызывало образование длинных пляжей с уклонами от 0,002 до 0,001. При подъеме горизонта воды в отстойном пруде на 1 м урез воды приближался к гребню дамбы на 500...1000 м, что и вызвало перелив воды в пониженном месте и размыв прорана. Переход на сосредоточенный намыв был вызван отсутствием запорной арматуры на выпусках пульпы, что привело к нерегулируемому намыву.

Рис. 3. Вид на проран после аварии.

После выполнения восстановительных работ намыв стал производиться рассредоточенным способом через 40...60 одновременно работающих выпусков диаметром 150 мм, что дало возможность увеличить уклоны пляжа до 0,02...0,01 и превышение гребня намывного пляжа над горизонтом воды в пруде до 2,5...3,0 м.
