АНТРОПОГЕННЫЙ СЕЛЬ, НАБЛЮДАВШИЙСЯ В БАССЕЙНЕ РЕКИ ШЫМБУЛАК 30 ИЮНЯ 2024 ГОДА

Б.С. Степанов *д.г.н.*, Р.К. Яфязова* *д.т.н.*

РГП «Казгидромет», Алматы, Казахстан

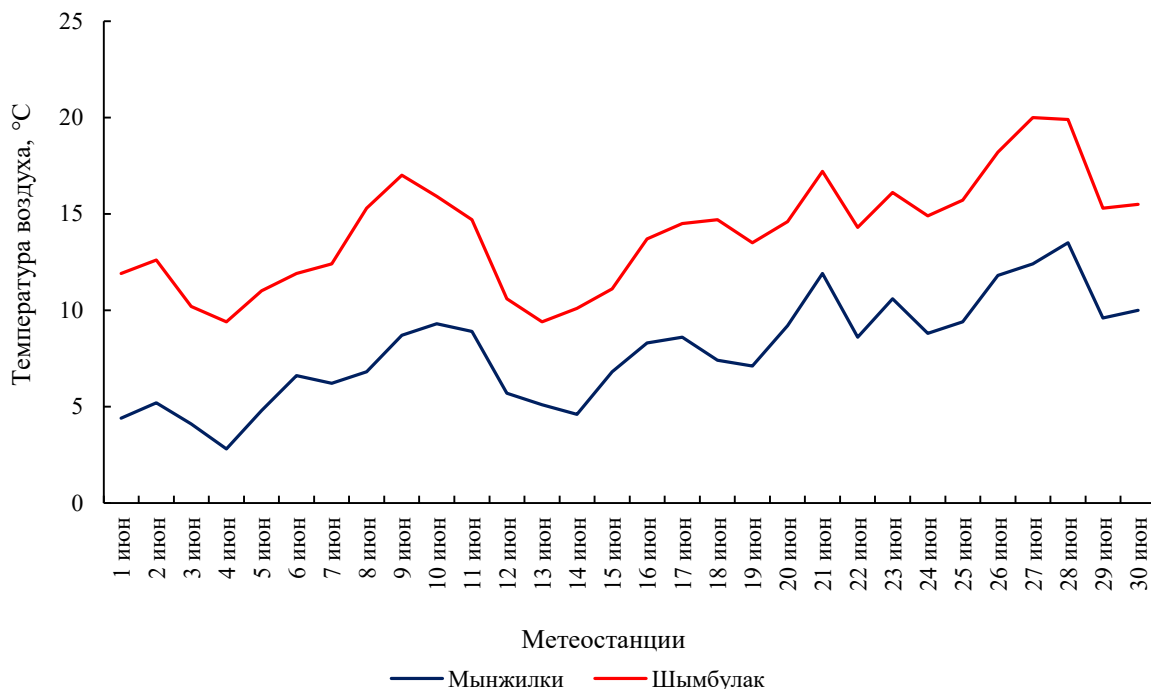
Рис. 1. Среднесуточная температура воздуха в высокогорной и среднегорной зонах центральной части Иле Алатау в июне 2024 г.

Метеорологические условия, предшествовавшие формированию селя 30 июня 2024 г. По данным государственной наблюдательной сети РГП «Казгидромет», в июне отмечались высокие значения температуры воздуха в высокогорной и среднегорной зонах Иле Алатау (рисунок 1), температура воздуха была выше нормы на 1,4 °С. Максимальная среднесуточная температура воздуха в высокогорной и среднегорной зонах наблюдалась 27...28 июня, на МС Мынжилки зарегистрировано 13,5 °С, на МС Шымбулак – 20 °С. 28 июня в г. Алматы температура воздуха достигла 37 °С.

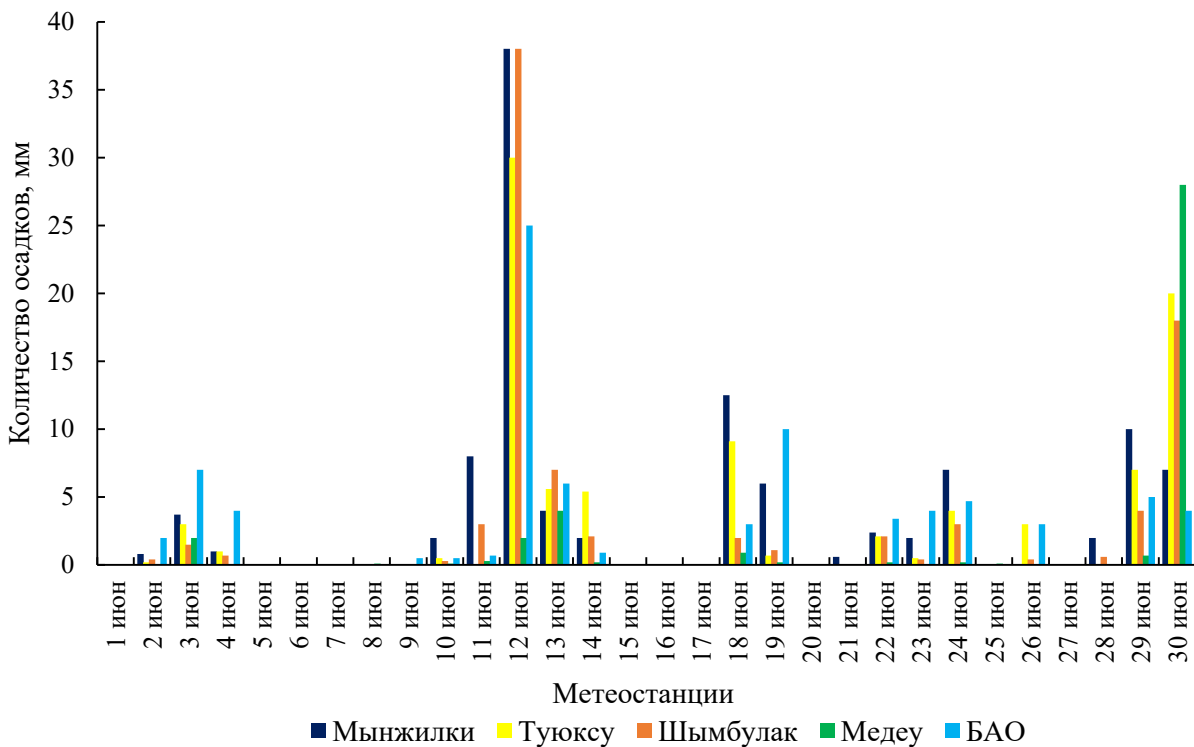
Рис. 2. Количество выпавших осадков в высокогорной и среднегорной зонах центральной части Иле Алатау в июне 2024 г.

В июне осадки выпали меньше нормы. В высокогорной зоне выпало около 70 % месячной нормы (МС Мынжилки), в среднегорной зоне – около 60 % (МС БАО). Дважды наблюдались сильные осадки (рисунок 2). В соответствии с руководящим документом «Наставление по службе прогнозов погоды», изданным в 2005 г., критерием опасного явления принят слой осадков (дождь в селеопасных районах) 15...29 мм («сильные осадки», согласно указанному документу) продолжительностью 12 ч и менее; стихийного гидрометеорологического явления – 30 мм и более («очень сильные осадки») продолжительностью 12 ч и менее.

12 июня в течение суток выпали сильные осадки, на МС Мынжилки зарегистрировано 38 мм, на автоматической метеороло-

гической станции (АМС) Туюксу – 30 мм, на МС Шымбулак – 38 мм, на МС БАО – 25 мм. По данным аэрологической станции (АС) «Алматы» РГП «Казгидромет», 12 июня в 5 ч нулевая изотерма находилась на высоте 4030 м.

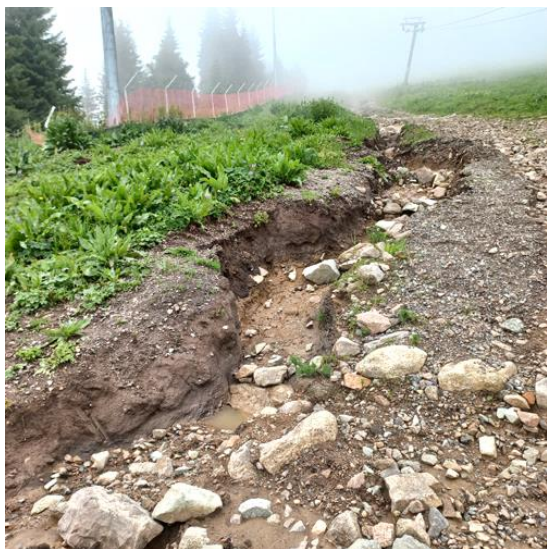
Рис. 4. Грунтовая дорога, размытая микроселем во время дождя. Фото Р.К. Яфязовой

Нарушение почвенно-растительного покрова приводит к тому, что инфильтрация воды практически полностью отсутствует. Это способствует формированию поверхностного стока, который сливаясь образует водные потоки, трансформирующиеся в селевые потоки в ходе эрозии. Этот процесс проявил себя после создания грунтовой дороги к Талгарскому перевалу. На рисунке 4 видна заградительная сетка (слева), защищающая горнолыжников от падения в обрыв, но теперь для их защиты нужно сетку переносить правее размытой дороги. Микросели сливаясь, повернули русло, образовавшееся вместо дороги, к р. Шымбулак (рисунок 5).

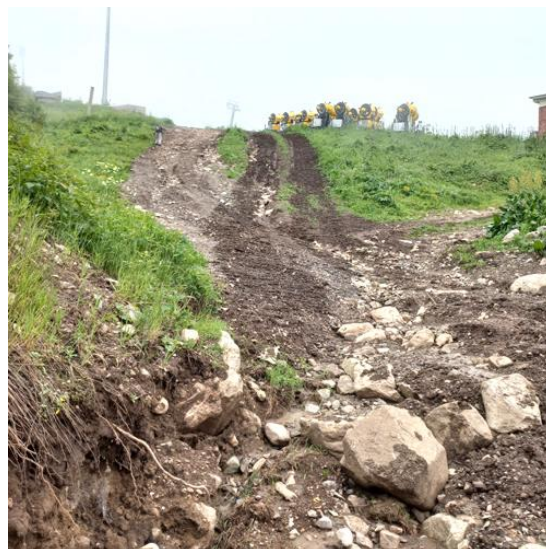
Рис. 5. Русло, образовавшееся слиянием микроселей. Фото Р.К. Яфязовой

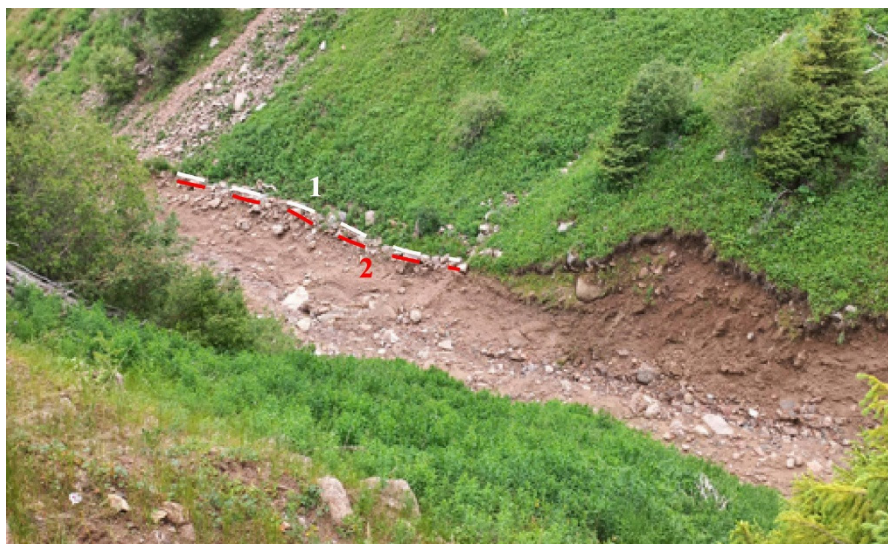
Рис. 6. Русло р. Левый Шымбулак после прохождения селя. Максимальный уровень селя: 1 – 2013 г.; 2 – 2024 г. Фото Р.К. Яфязовой

На высоте около 2530 м стало возможным видеть как русло р. Левый Шымбулак, так и нишу оползня, и русло р. Правый Шымбулак. Это позволило судить о том, формировался сель выше этого створа и принимала ли участие р. Правый Шымбулак в формировании селя 30 июня 2024 г. На рисунке

6 показано русло р. Левый Шымбулак после прохождения селей 2013 и 2024 гг. Максимальный уровень селя 2024 г. был близок к таковому 2013 г., об этом свидетельствуют следы свежей суспензии, сохранившейся на камнях, расположенных на склоне вдоль русла.

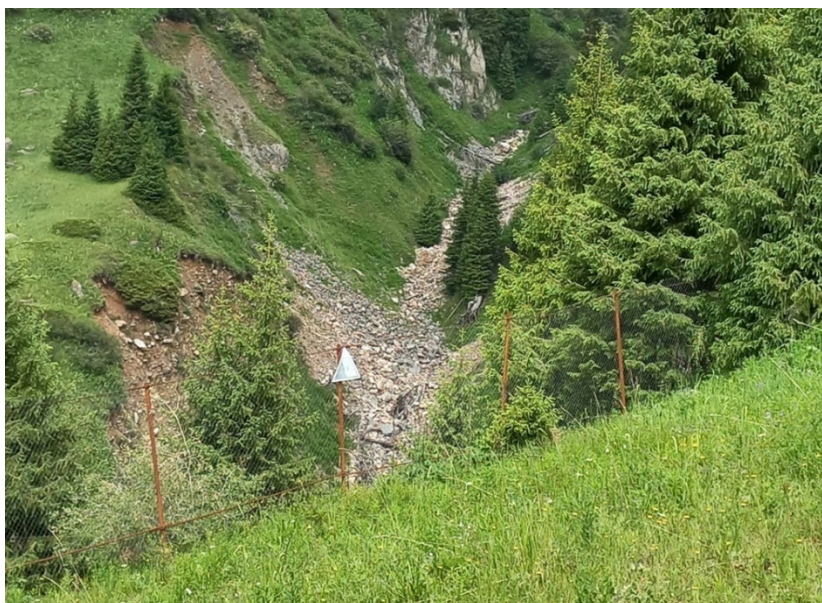
Рис. 7. Долина р. Правый Шымбулак. Фото Р.К. Яфязовой

На рисунке 7 видно, что признаков изменения дна долины р. Правый Шымбулак нет. Следовательно, селевой очаг, расположен-

ный в древней морене в бассейне р. Правый Шымбулак, в формировании селя 30 июня участие не принимал.

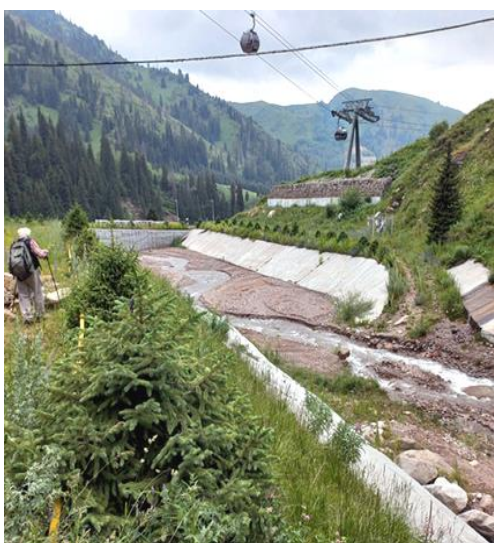
Рис. 8. Река Сарысай перед автодорожным мостом «Шымбулак-Медеу». Фото Р.К. Яфязовой

конструкция подмостового отверстия. Берега р. Сарысай укреплены бетонными плитами на участке выше моста (рисунок 8). Укрепление бетонными плитами бортов русла реки эффективно лишь в том случае, если дно русла защищено от углубления. Примером может служить обрушение бетонных плит, произошедшее после относительно небольшого паводка на р. Есентай в центральной части г. Алматы из-за эрозионного углубления дна (рисунок 9) (Степанов Б.С., Яфязова Р.К., 2014).

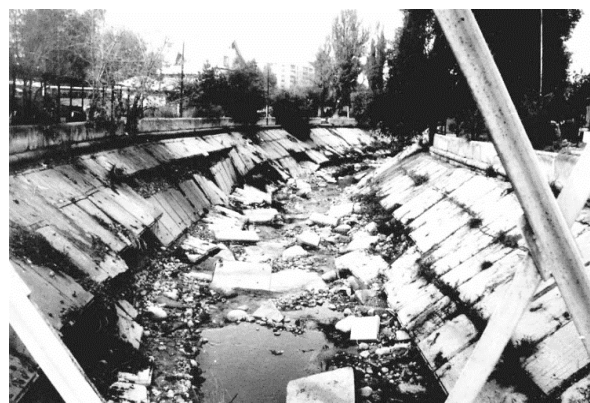
Рис. 9. Разрушение облицовки стабилизированного русла р. Есентай. Фото А.Х. Хайдарова

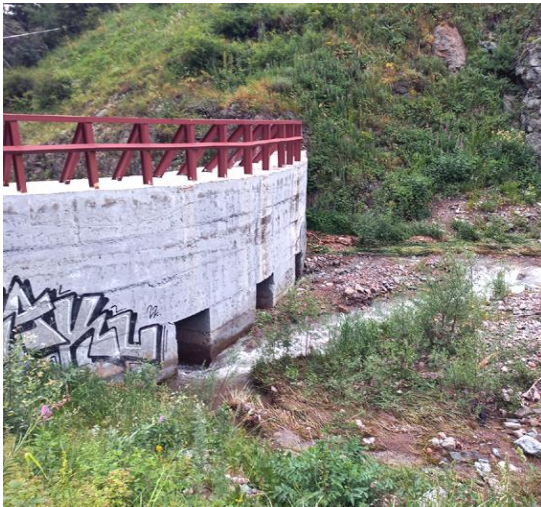
Рис. 10. Железобетонная плотина с металлическим сквозным сооружением на гребне.
Фото Р.К. Яфязовой

Выше автодорожного моста построена железобетонная плотина с тремя водоотводками. На гребне плотины сооружена металлическая сквозная конструкция, предназначенная для задержания крупных фракций твердой

компоненты селей и стволов деревьев (рисунок 10). Выше железобетонной плотины сооружена металлическая сквозная плотина (рисунок 11), задерживающая крупные фракции селевой массы и стволы деревьев.

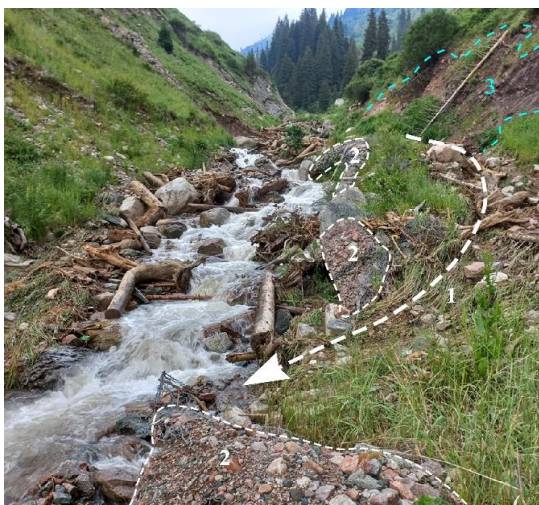
Рис. 12. Отложения селя 30 июня 2024 г. выше металлической сквозной плотины.
1 – временный поток воды; 2 – разрушенные габионы; 3 – поверхность скольжения оползня.
Фото Р.К. Яфязовой

На рисунке 12 показаны отложения селя 30 июня 2024 г. выше металлической сквозной плотины и ниже места слияния рек Сарысай и Шымбулак. В результате прохождения селя склон был подрезан, что привело к образованию оползня, образовавшего запруду. Уровень воды в запруде привел к тому, что вода потекла частично по траектории, указанной стрелкой на рисунке 12. Это продолжалось недолго, на это указывает сохранность травы.

га, которая была расположена справа от русла р. Сарысай. В настоящее время она практически полностью разрушена сползанием склонов на участке долины выше бетонной плотины с металлическим гребнем. Следует отметить, что до настоящего времени с поставленной задачей селезащитные сооружения справлялись в полной мере, чего нельзя сказать о габионах. Использование габионов в данной ситуации не эффективно для защиты от оползания склонов (см. рисунок 12).

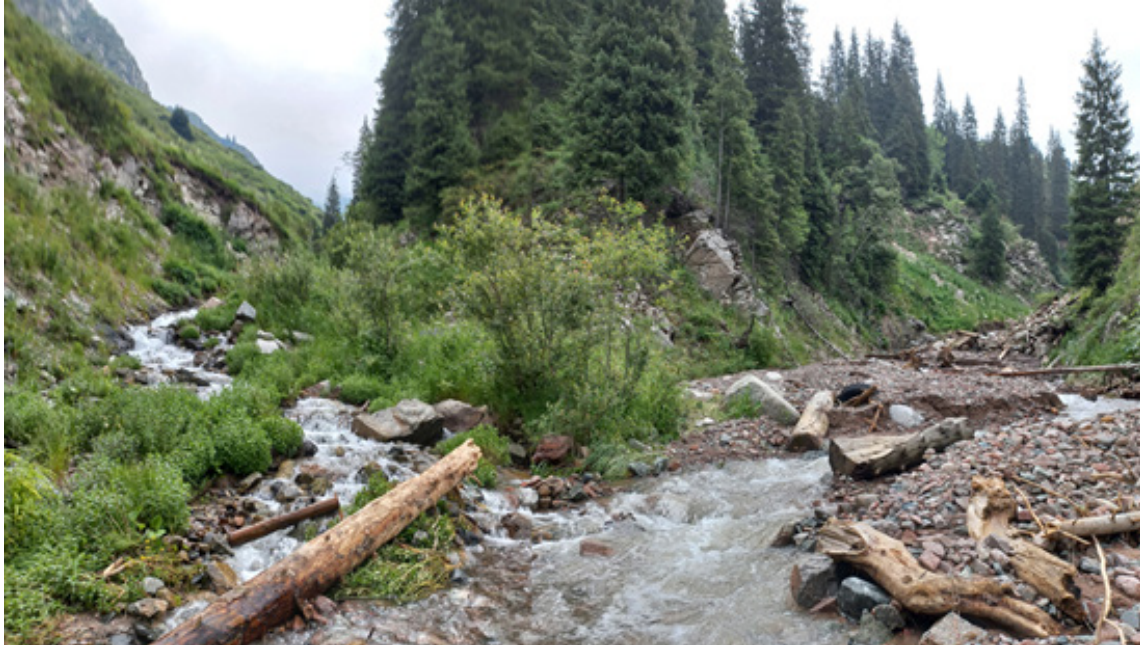
*Рис. 14. Место слияния рек Сарысай и Шымбулак.
Фото Р.К. Яфязовой, 2024 г.*

Определение в каком бассейне формировался сель 30 июня 2024 г. не вызывает трудности. Из рисунка 14 следует, что р. Сарысай (слева на рисунке) не участвовала в селеформировании. Об этом свидетельствует нетронутая растительность, касающаяся поверхности воды р. Сарысай, а также положение ствола дерева. На рисун-

ке 14 видно, что вода в устье р. Шымбулак (справа на рисунке) мутноватая (спустя двое суток после селя), на переднем плане фотоснимка разбросаны древесные обломки, русло (на заднем плане фотоснимка) загромождено стволами деревьев настолько, что не видно реки.

(рисунок 14), русло р. Сарысай практически не изменилось с 2020 по 2024 гг. (рисунок 14). Это еще раз свидетельствует о том, что р. Сарысай не участвовала в селеформировании 30 июня 2024 г.

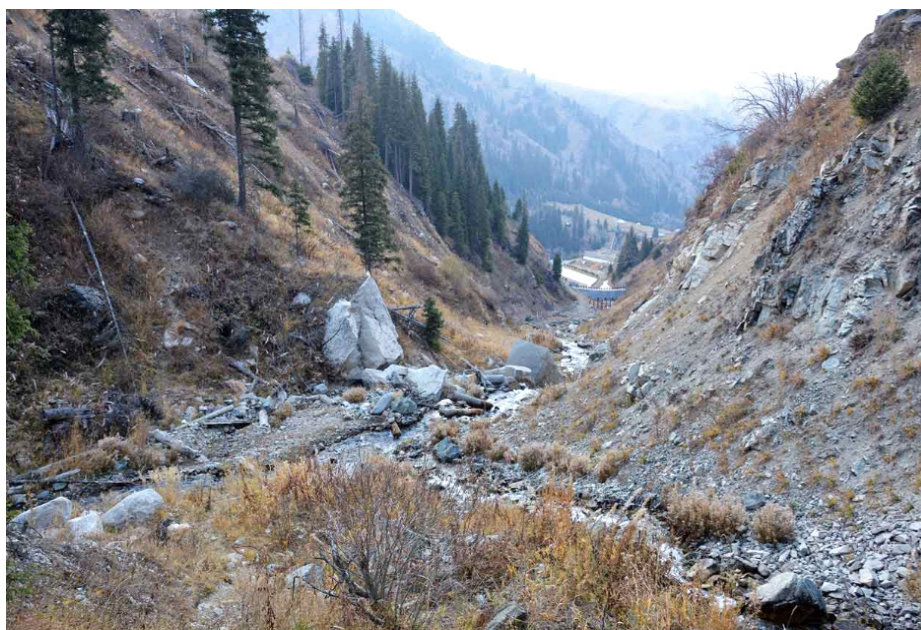
*Рис. 15. Место слияния рек Сарысай и Шымбулак.
Фото А.И. Назарова, 2020 г. (URL: <https://fergana.agency/photos/122396/>)*

Из рисунка 15 видно, что в 2020 г. русло реки ниже слияния рек Сарысай и Шымбулак было практически свободно от стволов деревьев, как это имеет место после селя 30 июня 2024 г.
