**О КАТАСТРОФИЧЕСКИХ ЯВЛЕНИЯХ НА ГОРНЫХ РЕКАХ
В ЗИМНИЙ ПЕРИОД**

Канд. геогр. наук Р.К. Яфязова

Потепление климата северного склона Заилийского Алатау привело к значительному изменению ледового режима горных рек. В результате резкого понижения температуры воздуха, длящегося несколько суток, создаются условия для формирования водоледовых образований, разрушение которых может вызвать лавинообразное нарастание расхода водоснежноледовых масс до катастрофических значений. В статье рассмотрено водоледовое явление, имевшее место на р. Узункаргалы 5 января 2006 г.

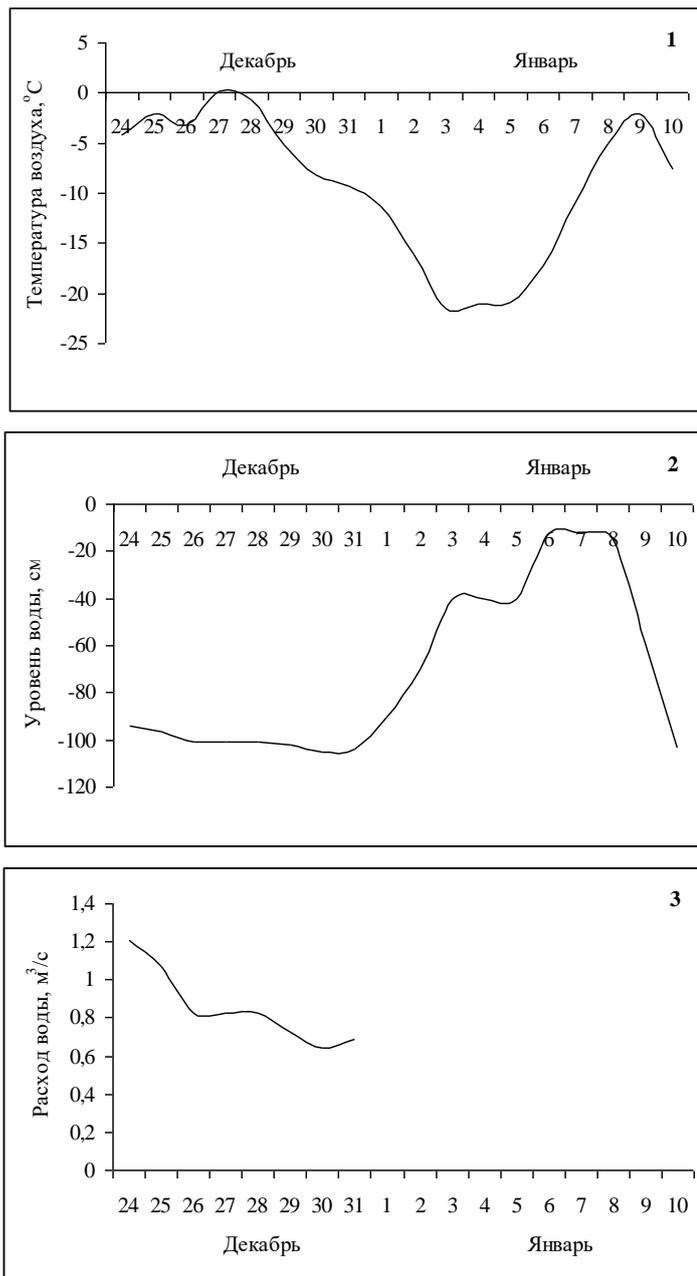
Рис.1. Изменение температуры воздуха по ГП Дамба (р. Малая Алматинка) – 1; уровня воды – 2; расхода воды – 3 на ГП Дамба в декабре 2005 г. – январе 2006 г.

Вышесказанное хорошо иллюстрируется событиями, имевшими место на р. Малая Алматинка в период с 24 декабря 2005 г. по 10 января 2006 г. (рис.1). Резкое понижение температуры воздуха в высокогорной

зоне 28-29 декабря 2005 г. стало причиной уменьшения расхода воды на р. Малая Алматинка – ГП Дамба из-за увеличения скорости образования льда. Значение расхода воды уменьшилось до $0,64 \text{ м}^3/\text{с}$, что меньше наименьшего среднемноголетнего значения ($0,95 \text{ м}^3/\text{с}$) для данной реки в декабре месяце [2]. Несмотря на уменьшение расхода воды в реке из-за дальнейшего понижения температуры воздуха в среднегорной зоне и вызванного этим усиленного образования внутриводного льда, уровень воды стал увеличиваться и достиг максимального значения 6 января 2006г. Из-за образования внутриводного льда сведения о расходе воды на р. Малая Алматинка – ГП Дамба нуждаются в корректировке и по этой причине с 1 января 2006 г. на рис.1 не приведены.

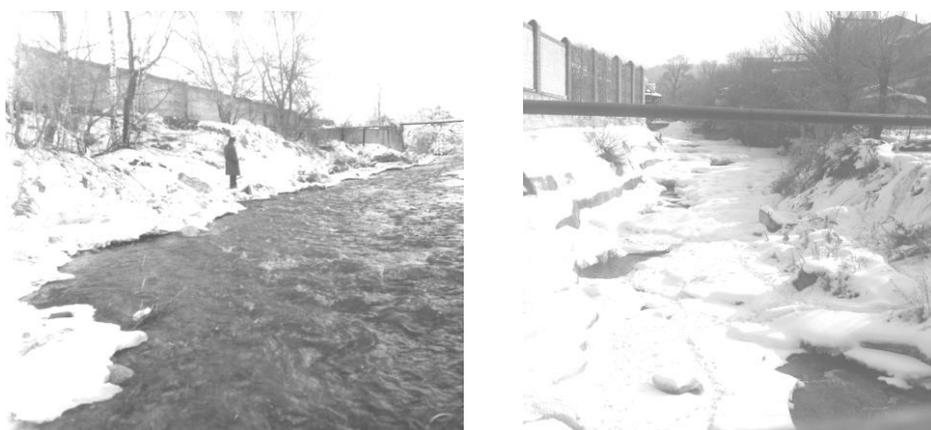
Рис.2. Русло р. Малая Алматинка после прохождения водоснежноледового потока 28 ноября 1987 г. (слева) и тот же участок русла после прохождения водного паводка 8 января 2006 г. (справа).

Заключительная стадия водоледовых образований – их быстрое разрушение, сопровождающееся формированием относительно кратковременного водоснежноледового потока (рис.2). Динамическое воздействие водоледовых масс настолько велико, что может приводить к разрушению мостов и гидротехнических сооружений. Паводок с незначительным содержанием льда и снега формируется, когда водоледовые образования приобретают высокую прочность и разрушаются частично (рис.2). При медленном потеплении и в отсутствии антропогенного воздействия водоледовые образования могут разрушаться постепенно, не вызывая существенного паводка. Характеристики водоснежноледового потока (паводка, содержащего снежноледовые включения, или просто паводка) определяются размерами и прочностью водоледовых образований во время их разрушения; размеры водоледовых образований – значениями температуры воздуха и продолжительностью периода похолодания.

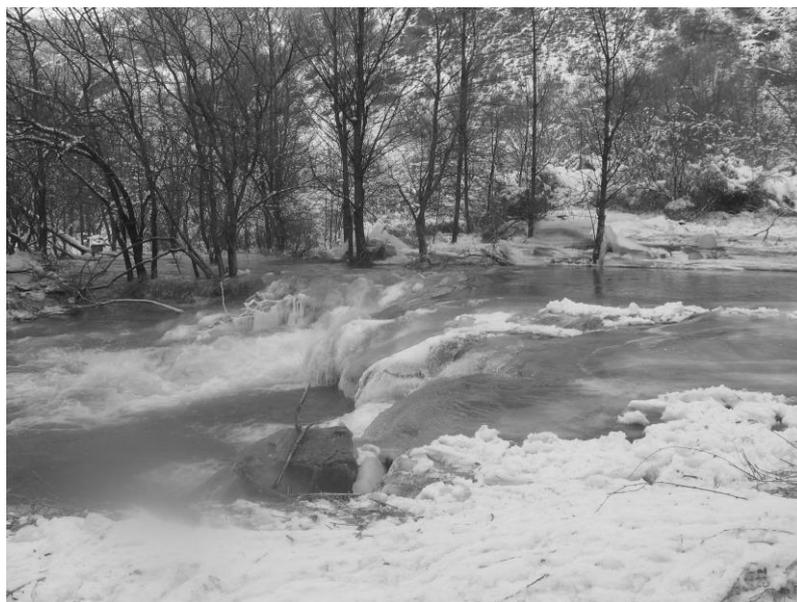
Рис.3. Две ступени водоледовых образований (общей длиной около 50 м), сохранившиеся в пятикилометровой зоне формирования водоснежноледовой лавины 5 января 2006 г. на р. Узункаргалы. На заднем плане (справа) видны следы максимальных отметок водоснежноледовой массы, «проскользившей» по поверхности водоледовых образований.

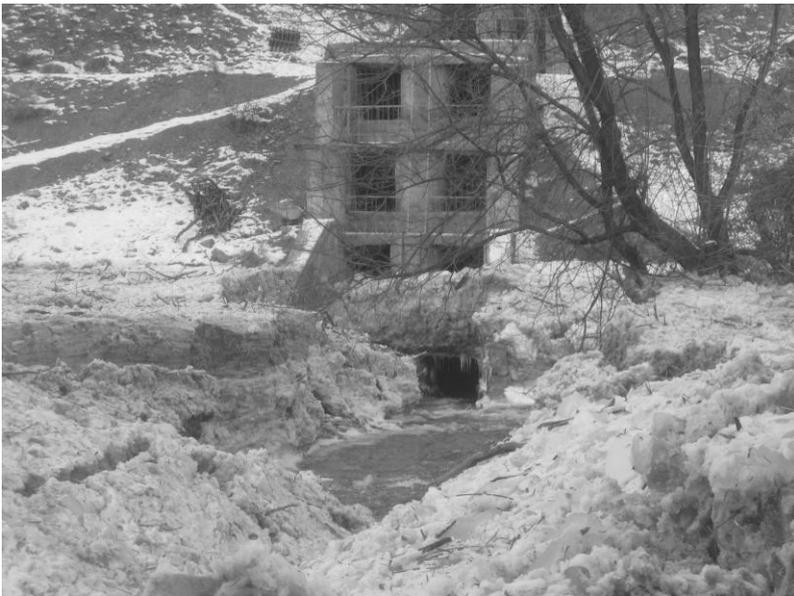
Рис.4. Водоприемное устройство селезащитной плотины на р. Узункаргалы (вид с верхнего бьефа).

В январе 2006 г. в результате резкого похолодания на реках северного склона Заилийского Алатау вновь наблюдалось обсуждаемое водоледовое явление. Особенно мощно оно проявилось в бассейне р. Узункаргалы. Судя по объему снежноледовых масс (10...15 тыс. м³), отложившихся в верхнем бьефе селезащитной плотины, расположенной в 3,5...4 км выше выхода р. Узункаргалы из гор, формирование водоснежноледового потока началось в 1...1,5 км выше плотины. Снежноледовая масса, спрессовавшаяся в момент удара лавины о решетки водоприемного устройства, перекрыла его 4 нижних окна (рис.4, 5), началось заполнение селехранилища водой.

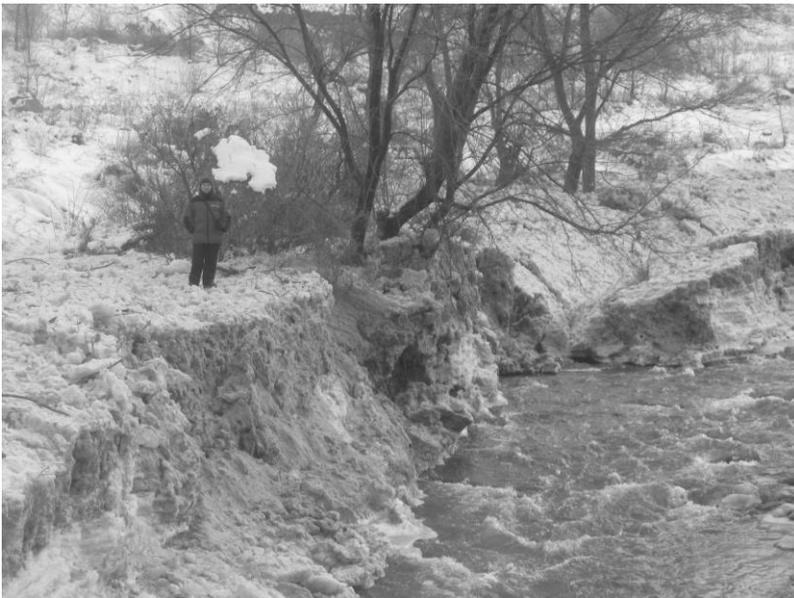
Рис.5. Снежноледовые отложения (мощностью более 3 м) в верхнем бьефе плотины.

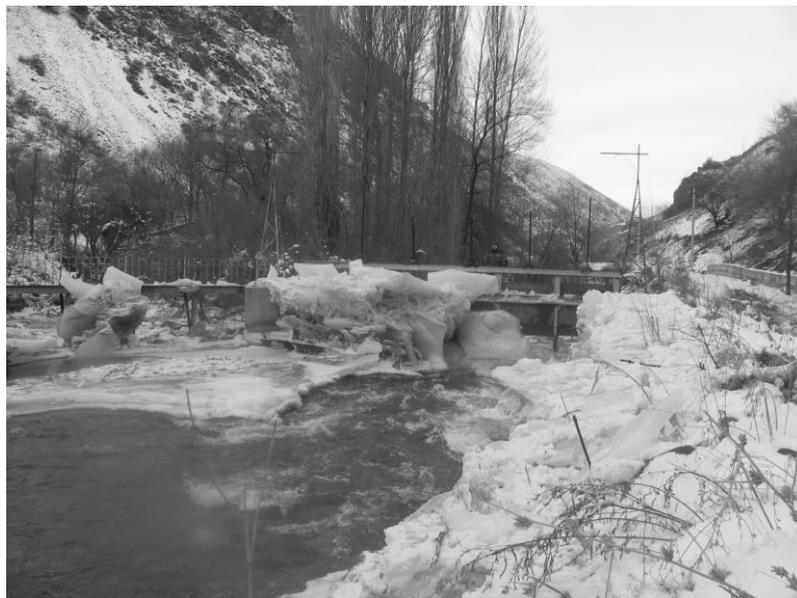
Рис.6. Перехват снежноледовых масс вододелителем.

Неоднократное прерывание гидротехническими сооружениями процесса образования водоснежноледовой лавины привело к значительному снижению ее расхода на выходе из гор (рис.6). Однако расход потока оказался достаточным для того, чтобы проломить брешь в железобетонном заборе суконной фабрики длиной около 20 м (рис.7). Судя по тому, что поток прошел практически без задержки в подмостовом отверстии автомобильной дороги в верхней части пос. Фабричный, на территории фабрики произошло отложение значительной части снежноледовой составляющей потока.

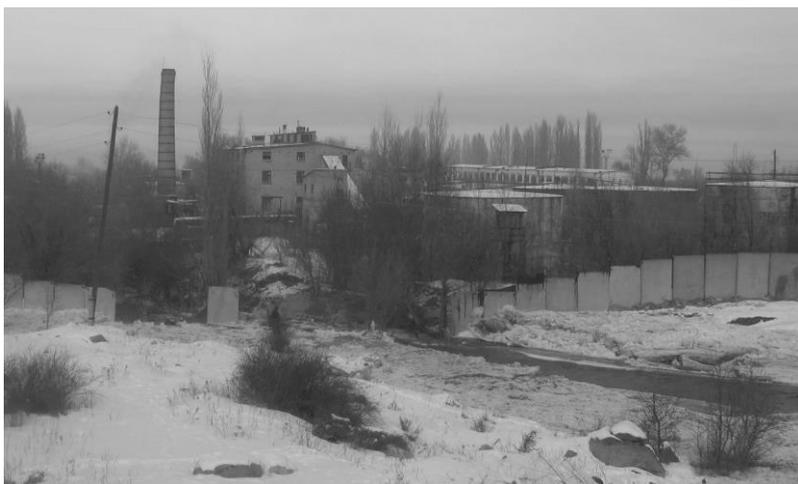
Рис.7. Брешь, пробитая водоснежноледовой массой в железобетонном заборе суконной фабрики.

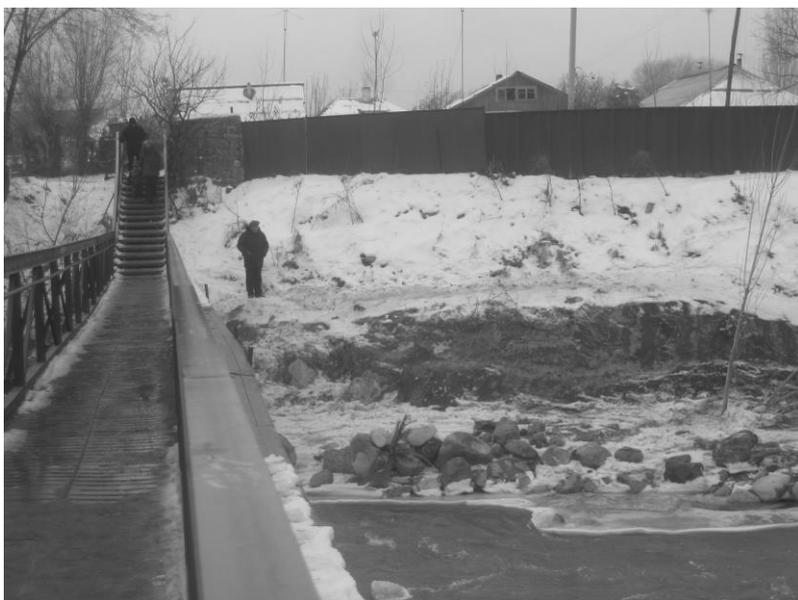
Рис.8. Пешеходный мост в центре пос. Фабричный (длина 33 м). Человек стоит на отметке максимального уровня водоснежноледового потока (около 5 м).

Ниже этого моста произошло очередное нарастание расхода потока и уже через 400...500 м расход достиг 150...200 м³/с (скорость движения водоснежноледовой массы, при максимальном ее уровне, принята равной 1,5...2 м/с, если скорость движения была больше, то расход потока соответственно необходимо увеличить) (рис.8). Средний многолетний расход воды в р. Узункаргалы в январе месяце – 1,73 м³/с [2].

Далее, вниз по течению реки, расход потока если и уменьшался, то незначительно. В 1 км ниже пешеходного моста (см. рис.8) водоснежноледовый вал натолкнулся на другой пешеходный мост длиной около 10 м, частично перелетел через него и, обтекая мост с обеих сторон, продвигался вниз по пойме (на этом участке русла погибли люди). Ниже этого моста
