К ИСТОРИИ ПОЗНАНИЯ ПРИРОДЫ ВОДОЛЕДЯНЫХ СЕЛЕЙДоктор геогр. наук
Доктор техн. наукБ.С. Степанов
Р.К. Яфязова

Приведены малоизвестные описания условий формирования водоледяных селей на территории Казахстана. Описаны метеорологические условия, благоприятствующие и мешающие формированию опасного природного явления. Указывается на необходимость дальнейшего изучения природы водоледяных селей.

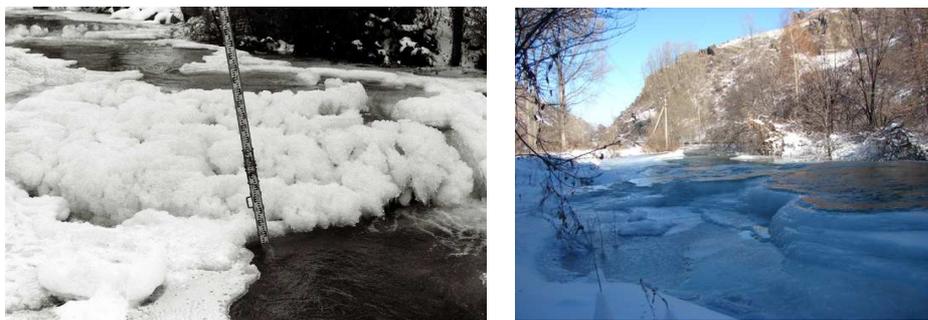
Рис. Формирование водолеяных образований в различных условиях. Во время снегопада (слева); в ясную погоду (справа).

Фактором, уменьшающим вероятность формирования водолеяных селей, является обильный снегопад в период роста водолеяных образований. Образования из снежуры, за которыми происходит накопление больших объемов пойменных вод, быстро разрушаются в процессе тепловой эрозии, обусловленной положительной температурой воды (рис.).
